## ● Risicoklassen werkzaamheden met asbest

## Indeling van werkzaamheden met asbest in risicoklassen

gebaseerd op: TNO, "Risicogerichte classificatie van werkzaamheden met asbest" (2004, Tempelman et al)

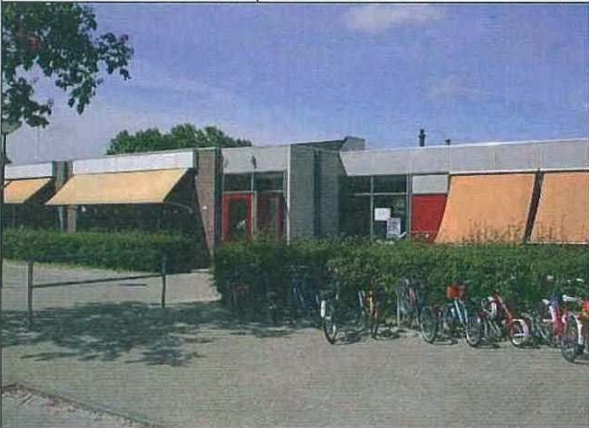
| Product | Uiterlijk | Asbestsoort(en) en<br>gehalte<br>in massaprocenten | Handeling of bewerking | Risicoklasse<br>indeling |
|---|---|---|---|---|
| | <p><i>Voorbeelden:</i></p> <p>- gecoate asbestcement gevelpanelen die in een frame zijn bevestigd en zonder breuk te demonteren zijn</p> | | Verwijdering van losse asbestcement voorwerpen en producten < 3 m <sup>2</sup> zonder bewerking (bloembakken, inspectieluiken) | 1 |

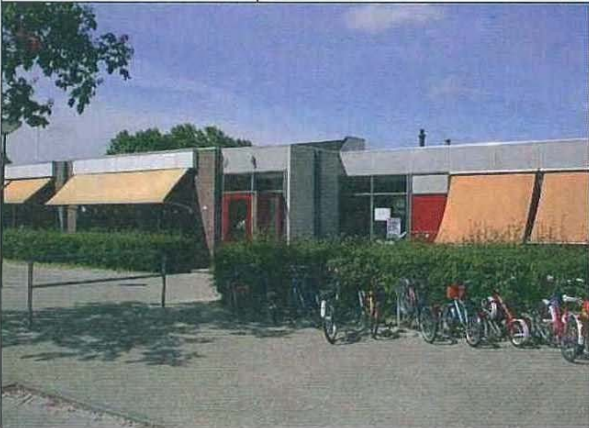
| Product | Uiterlijk | Asbestsoort(en) en<br>gehalte<br>in massaprocenten | Handeling of bewerking | Risicoklasse<br>indeling |
|---|---|---|---|---|
| | <p><i>Voorbeelden:</i></p> <p>- gecoate asbestcement gevelpanelen die in een frame zijn bevestigd en zonder breuk te demonteren zijn</p> | | Verwijdering van losse asbestcement voorwerpen en producten < 3 m <sup>2</sup> zonder bewerking (bloembakken, inspectieluiken) | 1 |

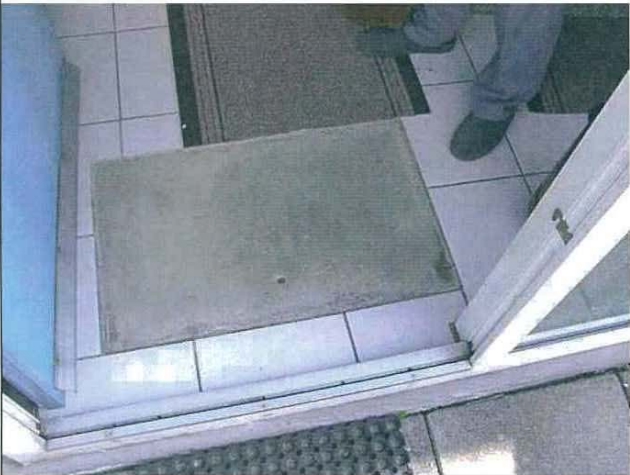
| Product | Uiterlijk | Asbestsoort(en) en gehalte<br>in massaprocenten | Handeling of bewerking | Risicoklasse<br>indeling |
|---|---|---|---|---|
| <b>Vervolg asbestcement, vlakke plaat</b> | | <i>- inspectie naar kruipkelder met asbestcementplaat. Wordt zonder bewerking als geheel verwijderd en verpakt en vervangen door een asbestvrij inspectieluik</i> | Inspectie, onderzoek en bemonstering van met asbestcementproducten verontreinigde grond of puin(granulaat) | 1 |

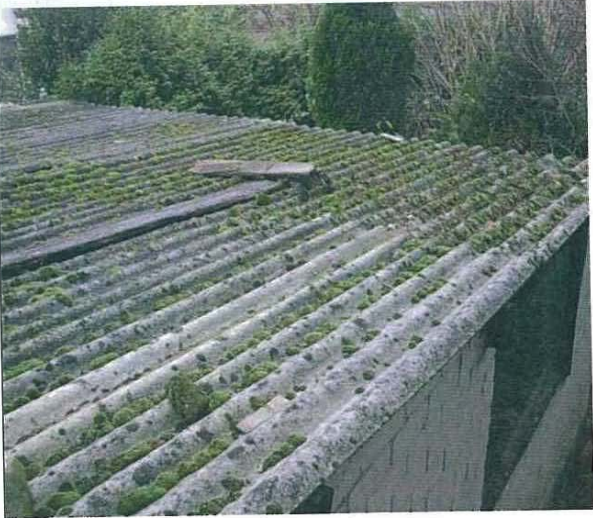
| Product | Uiterlijk | Asbestsoort(en) en gehalte<br>in massaprocenten | Handeling of bewerking | Risicoklasse<br>indeling |
|---|---|---|---|---|
| <p>Voorbeeld van een sterk verweerd dak van asbestcement golflaten. Bij verwijdering kan gemakkelijk breuk optreden. Bij verwijdering van platen vanaf stallen ( zowel vee als pluimvee) en schuren/constructies voor mestopslag moet worden uitgegaan van sterke aantasting, waarbij de cementmatrix zodanig is aangetast dat asbestvezels vrij aan het oppervlak liggen en bij verwijdering meer dan incidentele breuk zal optreden.</p> | | | Verwijdering van licht tot matig verweerde golflaten die met schroeven zijn bevestigd en met niet meer dan incidentele breuk te verwijderen zijn. Niet over elkaar schuren. | 1 |

| Product | Uiterlijk | Asbestsoort(en) en gehalte<br>in massaprocenten | Handeling of bewerking | Risicoklasse<br>indeling |
|---|---|---|---|---|
| | | | Verwijdering van sterk verweerde golflaten die niet zonder breuk te verwijderen zijn (veestallen, mestopslag etc.) | 2 |

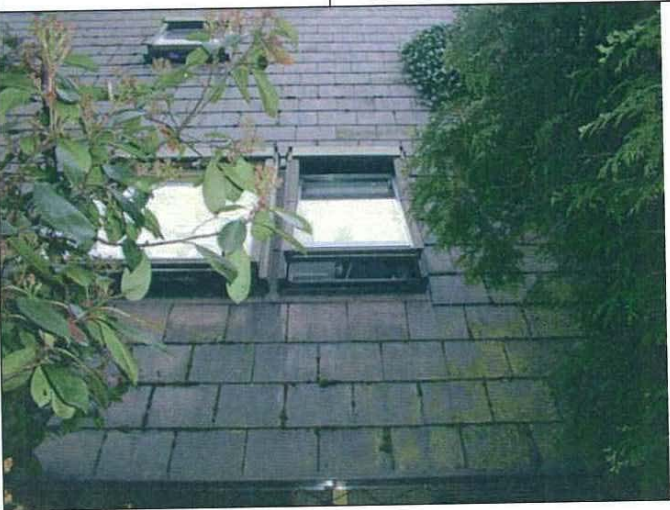
| Product | Uiterlijk | Asbestsoort(en) en gehalte<br>in massaprocenten | Handeling of bewerking | Risicoklasse<br>indeling |
|---|---|---|---|---|
| | | <i>Voorbeeld van gecoate licht<br/>verweerde asbestcement dakleien.<br/>De dakleien zijn gespijkerd waardoor<br/>breuk niet valt uit te sluiten.</i> | Inspectie na sanering, onderzoek en bemonstering<br>van met dit product verontreinigde grond of<br>puin(granulaat) | 1 |

| Product | Uiterlijk | Asbestsoort(en) en gehalte<br>in massaprocenten | Handeling of bewerking | Risicoklasse<br>indeling |
|---|---|---|---|---|
| <b>asbestcement</b> daklei | dunne vlakke plaat, 3 mm — 6 mm dik, aan één zijde gecoat | 10 % — 15 % chrysotiel | Verwijdering dakleien: hierbij is meer dan<br>incidentele breuk vrijwel niet uit te sluiten<br><br>Plus gruis/ stof in goten | 2 |

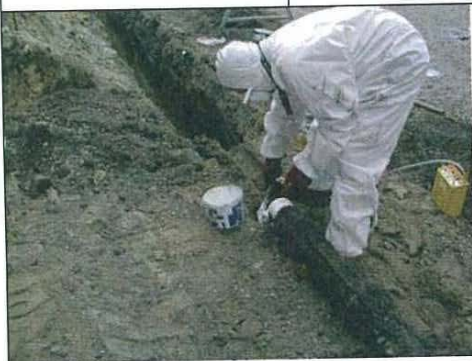
Afwerken kopse kant op breukvlak van een asbestcement waterleidingbuis conform de Werkwijzer van Vewin/Kiwa

| Product | Uiterlijk | Asbestsoort(en) en gehalte in massaprocenten | Handeling of bewerking | Risicoklasse indeling |
|---|---|---|---|---|
| <b>asbestcement</b><br>leidingen (bijvoorbeeld buizen,pijpen, kanalen) | dikke grijze plaat, 10 mm – 20 mm dik, rond | 15 % — 30 % chrysotiel<br><br>soms 2 % — 5 % of<br>5 % — 10 % crocidoliet | Standaardbewerkingen en reparaties aan asbestcement leidingen | 1 |

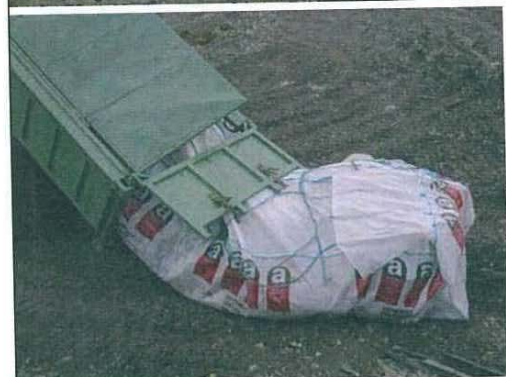
Storten van in Big bags verpakte waterleidingbuizen op een daartoe aangewezen stortplaats

| Product | Uiterlijk | Asbestsoort(en) en gehalte in massaprocenten | Handeling of bewerking | Risicoklasse indeling |
|---|---|---|---|---|
| | | | Storten van conform de voorschriften in big bags verpakte buizen op een stortplaats | 1 |

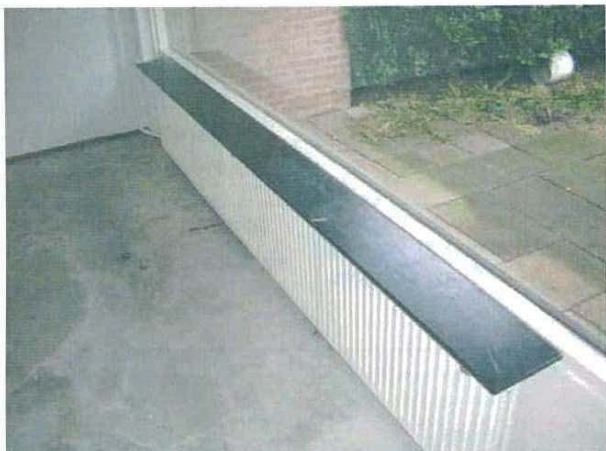
*Vensterbank, met beugels bevestigd. Vaak  
ook gelijmd..Asbesthoudend kunstmarmer  
wordt ook veel in toiletgebouwen  
aangetroffen ("schaamschotten").*

| Product | Uiterlijk | Asbestsoort(en) en gehalte in massaprocenten | Handeling of bewerking | Risicoklasse indeling | |
|---|---|---|---|---|---|
| asbesthoudend imitatiemarmer (Massal) | | als marmer, 10 mm – 20 mm dik, in breukvlak zijn dunne witte vezels zichtbaar | 30 % — 60 % chrysotiel | Verwijdering gelijmde producten (vensterbanken) tevoren in folie verpakt en daarna zonder breuk (tenzij incidenteel) door lostikken gedemonteerd | 1 |
| | | | Vensterbank, met beugels bevestigd. Vaak ook gelijmd..Asbesthoudend kunstmarmer wordt ook veel in toiletgebouwen aangetroffen ("schaamschotten"). | Verwijdering van geschroefd of geklemd product zonder verspanende bewerkingen en zonder breuk (tenzij incidenteel) | 1 |

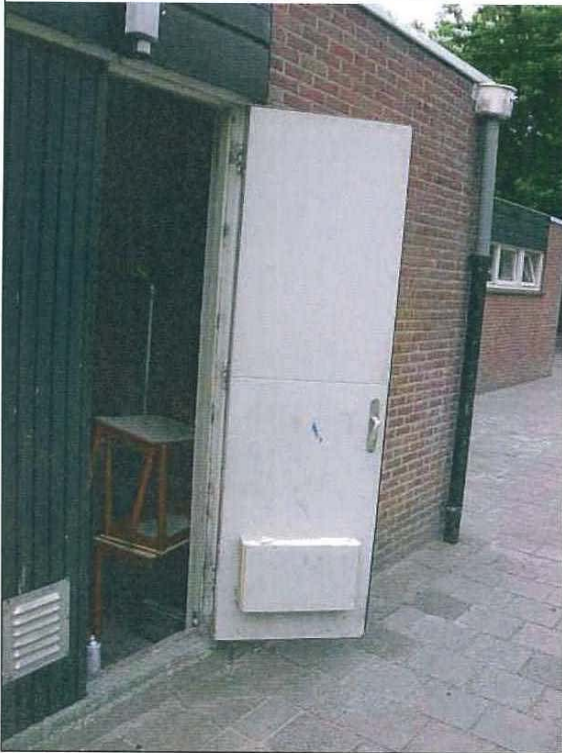
| Product | Uiterlijk | Asbestsoort(en) en gehalte<br>in massaprocenten | Handeling of bewerking | Risicoklasse<br>indeling |
|---|---|---|---|---|
| | | | <p><i>Deurbetimmering van<br/>brandwerend board. Bij<br/>verwijdering hiervan ontstaat<br/>een hoge vezelemisssie<br/>waardoor dit type sanering<br/>onder risicoklasse 3 valt.</i></p> <p><i>Betimmering van<br/>brandwerend<br/>board in een<br/>ketelhuis, ook hier<br/>valt het<br/>verwijderen onder<br/>risicoklasse 3</i></p> | |

| Product | Uiterlijk | Asbestsoort(en) en gehalte<br>in massaprocenten | Handeling of bewerking | Risicoklasse<br>indeling |
|---|---|---|---|---|
| <b>brandwerend<br/>board</b> (type Nobranda,<br>Pical) | vlakke plaat, 4 mm — 10<br>mm dik, lichtbruin tot geel,<br>zachtboardachtig | 30 % — 60 % amosiet<br>soms tevens chrysotiel | Verwijdering van het board vanaf plafonds, wanden,<br>deurbetimmering, trapbeschot en ander bouwdelen | 3 |
